## PRILOGA VII

### Podrobni opisi metode in analiz za skupino ogrožencev Kulturna dediščina

## 1 PODROBNI OPISI METODE IN ANALIZ ZA SKUPINO OGROŽENCEV KULTURNA DEDIŠČINA

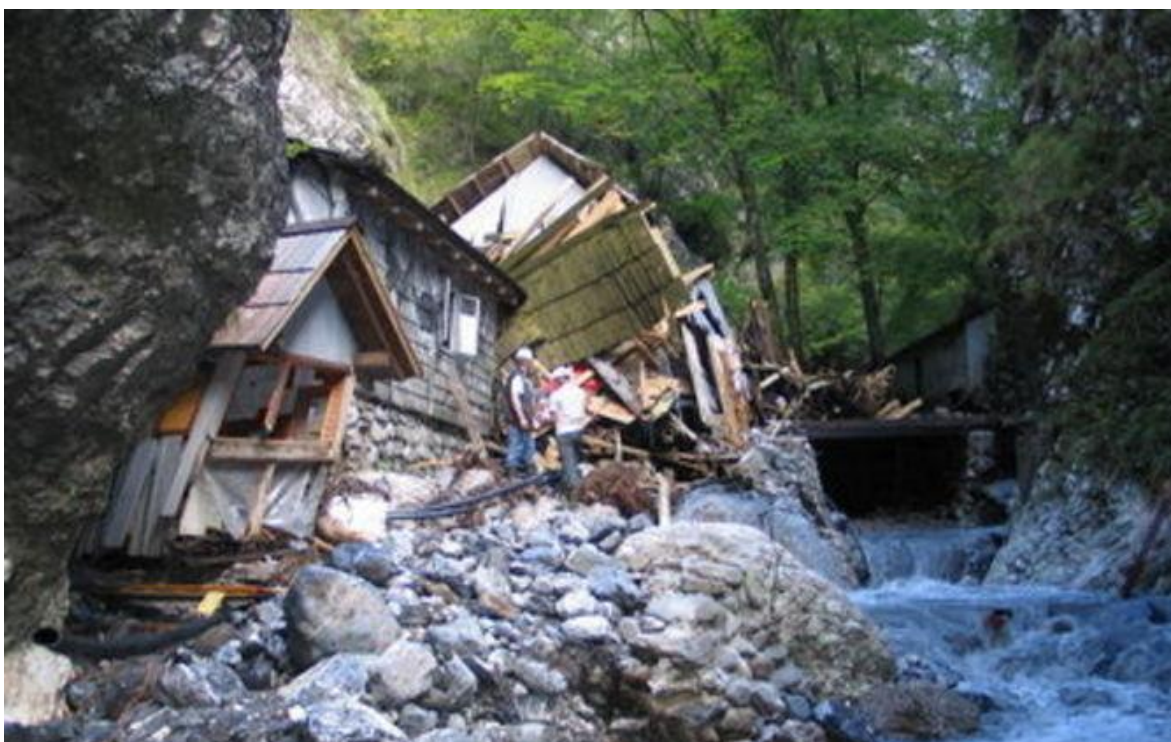
Slika 1-2: Škodne posledice na območju bolnišnice Franje (VIR: <http://www.delo.si/clanek/79541>, Foto: Cerkljanski muzej, 14.6.2014)

Priporočljivo je, da se premično kulturno dediščino pravočasno prenese na varno (na lokacije, ki niso poplavno ogrožene). Tako je na primer del eksponatov iz bolnišnice Franja sedaj razstavljen v muzeju.

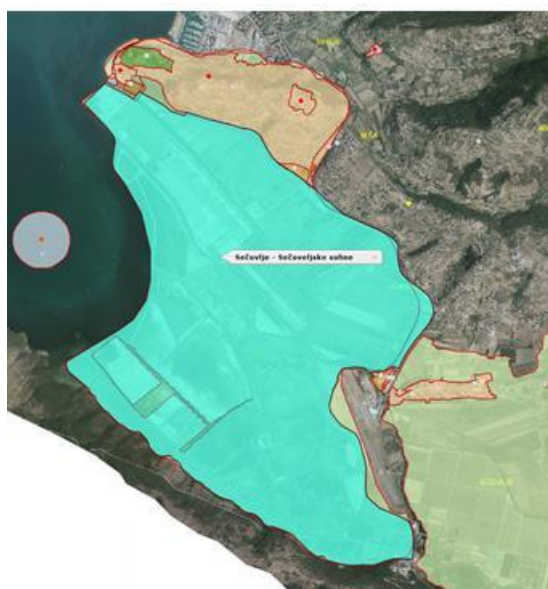
EŠD: 7868  
Ime: Sečovlje - Sečoveljske soline  
Tip: kulturna krajina  
Obseg: območje  
Gesla: soline  
Opis: Soline na naplavljeni ravnici Dragonje z mrežo kanalov, solinarskimi hišami in vodnimi mlini. Sledovi starih načinov dela so ohranjeni v Fontaniggie.  
Datacija: druga četrtina 12. stol., 1139  
Varstvo: spomenik

Slika 1-7: Območje sečoveljskih solin z opisom enote kulturne dediščine (Spletni pregledovalnik <http://giskds.situla.org/giskd/> (14.6.2014))

Visoko plimovanje morja decembra leta 2008 je povzročilo škodo na kulturni dediščini Sečoveljskih in Strunjanskih solin. V sanacijskem programu, ki je priloga sklepu št. 41008-22/2009/4 z dne 27.8.2009, je škoda razdeljena na škodo v Krajinskem parku Sečoveljske soline - naravne vrednote (1.517.973 EUR) in na škodo na gradbenih objektih v Strunjanskih solinah (283.435,40 EUR) in Sečoveljskih solinah (1.506.570,56 EUR). Kot nastalo škodo na nepremični kulturni dediščini lahko opredelimo škodo v višini 1.517.973 EUR v Sečoveljskih solinah. Območje sečoveljskih solin je bilo ponovno poškodovano v poplavih septembra leta 2010, ko je ocenjena škoda znašala 200.000 EUR.

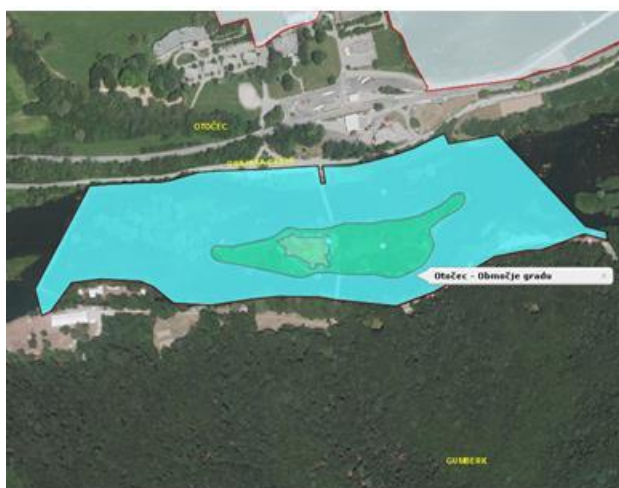
EŠD: 8759  
 Ime: Otočec - Območje gradu  
 Tip: ostalo  
 Obseg: območje  
 Gesla: grad, park, otok  
 Opis: Območje gradu Otočec obsega otok, na katerem sta grad in park ter odsek Krke, ki ga obliva, skupaj z brežinami in ravnico, manjšimi otoki in lesenima mostovoma, ki povezujeta grajski otok z bregovoma.  
 Varstvo: spomenik

Slika 1-8: Območje gradu Otočec z opisom enote kulturne dediščine (Spletni pregledovalnik <http://giskds.situla.org/giskd/>(14.6.2014))

V poplavah leta 2010 je bila ocenjena škoda na območju Otočca, ki zajema grajski park z odsekom reke Krke in objekt gradu. Škoda na celotni dediščini je bila ocenjena na 70.000 EUR od tega se 20.000 EUR nanaša na grajski park.
